# **Schlussbericht Nr. 2370 der Schweizerischen Sicherheitsuntersuchungsstelle SUST**

über den Unfall des Verkehrsflugzeuges  
Junkers Ju 52/3m g4e, HB-HOT,

betrieben durch Ju-Air,

vom 4. August 2018

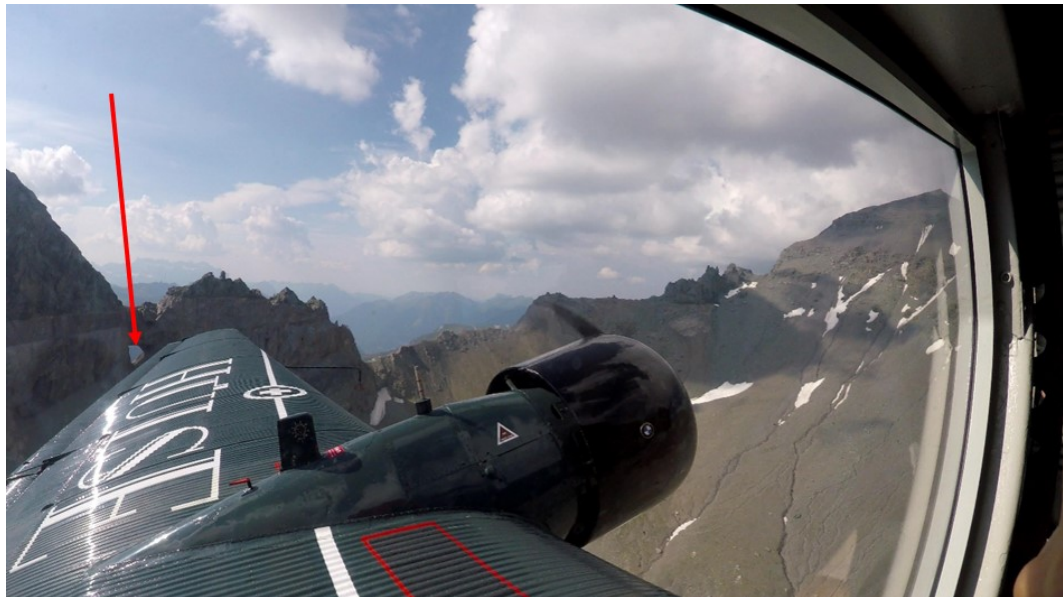
**Abbildung 3:** Standbild aus einer Videoaufnahme beim Punkt F10, aufgenommen aus dem Passagierraum der HB-HOT in Blickrichtung Martinsloch (roter Pfeil). Der Längslagewinkel beträgt  $11.0^\circ$ , die Querlage nach links  $4.8^\circ$  und die Höhe 2749 m/M. Die Differenz zwischen Flugbahnwinkel und Längslagewinkel beträgt  $20.6^\circ$ .

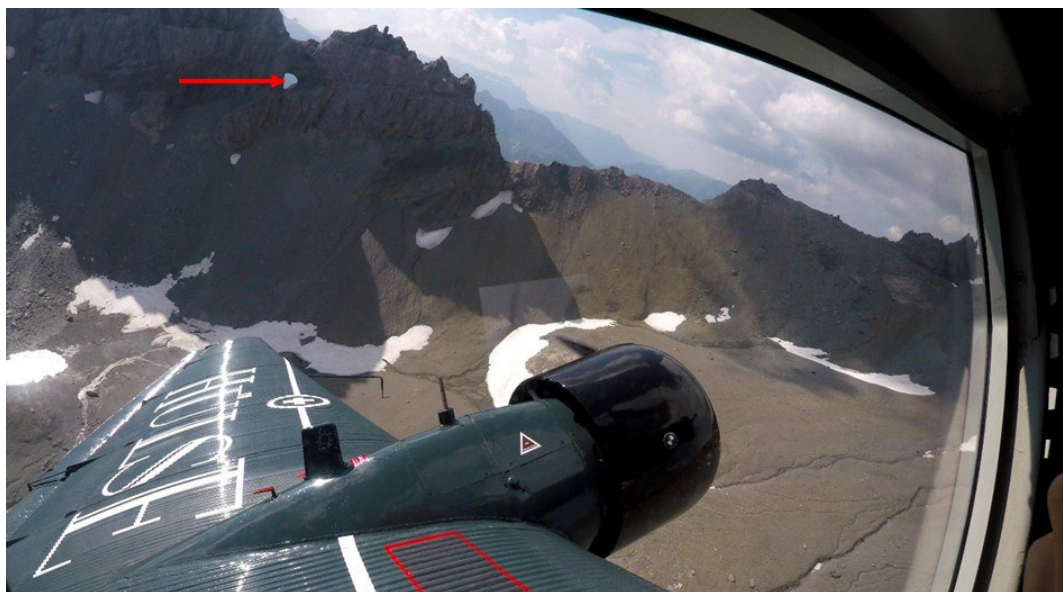
**Abbildung 4:** Standbild aus einer Videoaufnahme bei Punkt F13, aufgenommen aus dem Passagierraum der HB-HOT in Blickrichtung Martinsloch (roter Pfeil), 4.3 Sekunden nach der Aufnahme in Abbildung 3. Der Längslagewinkel beträgt  $12.1^\circ$ , die Querlage nach links  $32.7^\circ$  und die Höhe 2724 m/M.

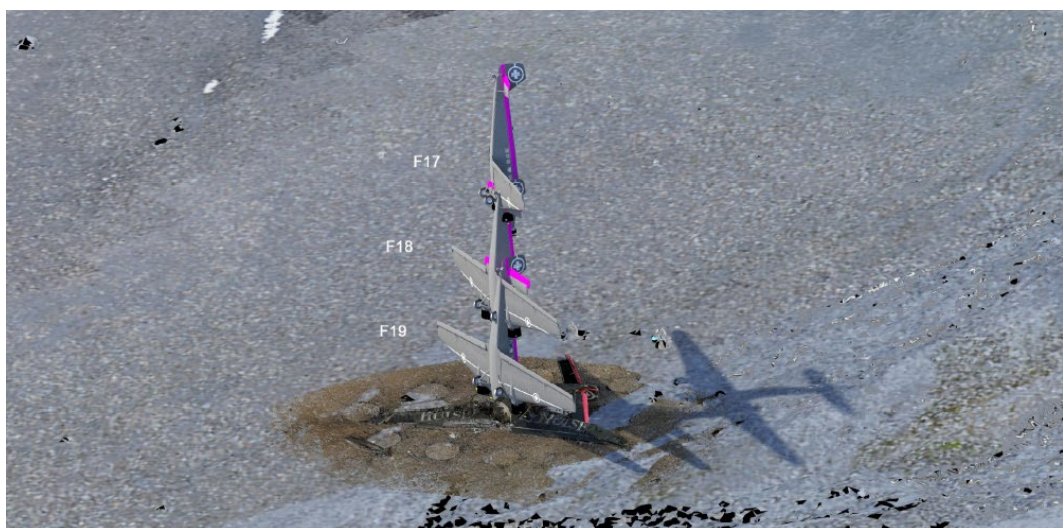
Die Rollbewegung nach links beschleunigte sich in dieser Phase deutlich. Das Flugzeug prallte kurz nach 16:57 Uhr in einer vertikalen Fluglage, mit annähernd senkrechter Flugbahn und bei einer Geschwindigkeit von rund 200 km/h auf den Boden (vgl. Abbildung 8).

**Abbildung 8:** Rekonstruierte räumliche Positionen und Fluglagen der HB-HOT vor dem Aufprall bei den Punkten F17, F18 und F19. Das dreidimensionale Modell einer baugleichen Ju 52/3m g4e ist im rekonstruierten, räumlichen 3-D-Geländemodell mit nördlicher Blickrichtung dargestellt. Die Wrackendlage und das Trümmerfeld wurden zur Übersicht schemenhaft belassen.

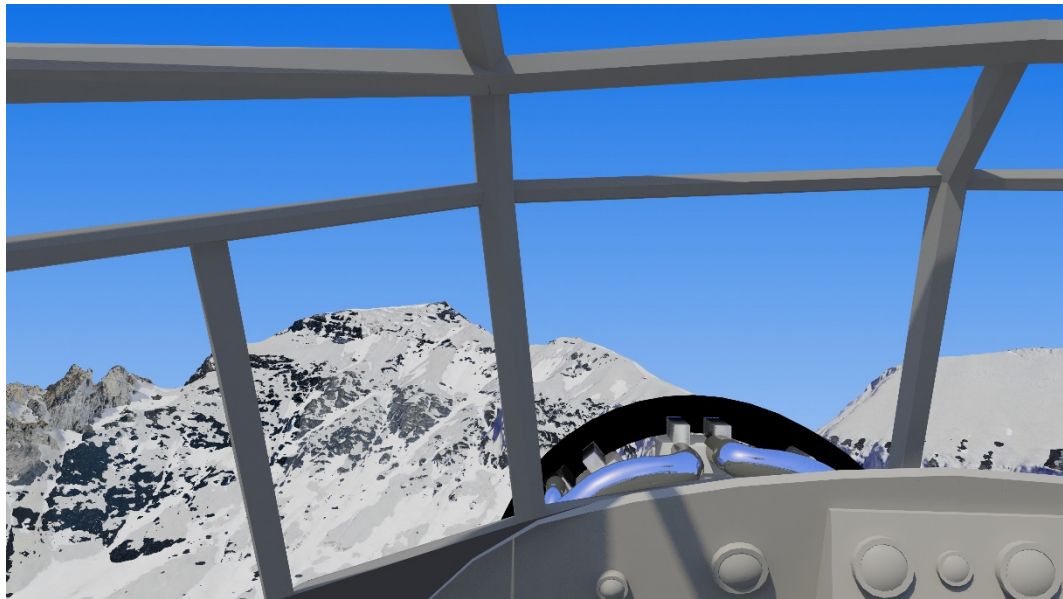
Es ist denkbar, dass aufgrund der Beschäftigung mit den Motoren und der Perspektive, die ein einfaches Erkennen des Absinkens erschwerte, der Längslagewinkel durch die Flugbesatzung unbewusst vergrössert wurde, um dies zu kompensieren (vgl. Abbildung 21). Zudem begünstigte die Lage des Schwerpunktes ausserhalb der hinteren Begrenzung diesen Vorgang und machte das Flugzeug instabiler um die Querachse, was einen direkt zum Unfall beitragenden Faktor darstellt.

**Abbildung 21:** Rekonstruierte Sicht aus der Position des Kommandanten der HB-HOT beim Punkt F9. In Blickrichtung befindet sich der Piz Segnas. Dargestellt mit dem vereinfachten Modell des Flugzeuges und dem dreidimensionalen Geländemodell. Das Fehlen von sichtbaren Punkten hinter der ersten Horizontlinie erschwerte das Erkennen des Absinkens durch den Abwind.

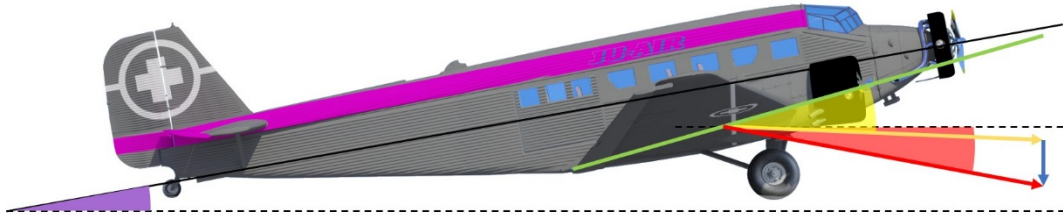
Dieses Abreißen der Strömung (*stall*) kann aerodynamisch wie folgt erklärt werden: Die HB-HOT war zunächst durch ein Abwindfeld in einen Sinkflug gebracht worden. Der Sinkflug im Abwind, der durch einen zunehmenden Längslagewinkel teilweise kompensiert wurde, führte zu einem Flugzustand nahe am maximalen Anstellwinkel. In dieser Fluglage genügte die zusätzliche Erhöhung des Anstellwinkels beim Einfliegen in einen mehr oder weniger starken Aufwind, um die Strömung zumindest teilweise abreißen zu lassen. In einem anhaltenden oder langsam abnehmenden Abwind wäre diese Entwicklung nicht zu erwarten gewesen. Die festgestellten Strömungsverhältnisse im Talkessel weisen darauf hin, dass das Flugzeug aus dem Abwindfeld in ein Aufwindfeld geriet. Ein Wechsel der Vertikal-komponente des Windvektors von 2 bis 5 m/s Sinken auf 3 bzw. 0 m/s Steigen reichte aus, dass der kritische Anstellwinkel überschritten wurde (vgl. Abbildung 22 und Abbildung 23). Wie sowohl die Messungen als auch die Strömungsberechnung gezeigt haben, waren auch grössere Scherwerte ohne weiteres möglich. Entsprechend turbulente Bedingungen im Gebirge sind nicht aussergewöhnlich und werden beim Fliegen in Geländenähe zu einem Risiko.

**Abbildung 22:** Stationärer Flug im Abwindfeld. Schwarz: Längsachse des Flugzeuges, schwarz gestrichelt: Horizontale; grün: Profilsehne; gelber Vektor: Bewegungsvektor des Flugzeuges in Bezug auf das Abwindfeld; blauer Vektor: Abwindvektor; roter Vektor: Flugbahn, d. h. resultierender Bewegungsvektor des Flugzeuges im Raum; violetter Winkel: Längslagewinkel – Winkel zwischen der Horizontalen und der Flugzeuglängsachse; roter Winkel: Flugbahnwinkel – Winkel zwischen der Horizontalen und der Tangente an die Flugbahn; gelber Winkel: Anstellwinkel – Winkel zwischen der Anströmrichtung, die dem umgekehrt gerichteten Bewegungsvektor in Bezug auf das Abwindfeld entspricht, und der Profilsehne.

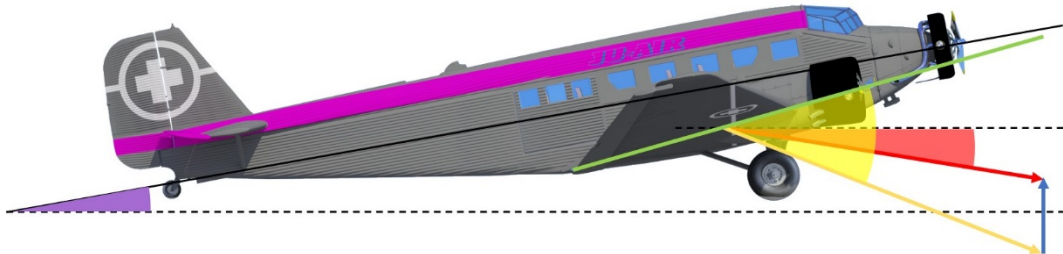
**Abbildung 23:** Einflug aus einem Abwindfeld in ein Aufwindfeld. Der Flugbahnvektor (rot) bleibt wegen der Massenträgheit des Flugzeuges kurzfristig gleich; blauer Vektor: Aufwindvektor; gelber Vektor: Bewegungsvektor des Flugzeuges in Bezug auf das Aufwindfeld. Der Anstellwinkel (gelb) steigt wesentlich an. Schwarz: Längsachse des Flugzeuges; schwarz gestrichelt: Horizontale; grün: Profilsehne; violetter Winkel: Längslagewinkel – Winkel zwischen der Horizontalen und der Flugzeuglängsachse; roter Winkel: Flugbahnwinkel – Winkel zwischen der Horizontalen und der Tangente an die Flugbahn; gelber Winkel: Anstellwinkel – Winkel zwischen der Anströmrichtung, die dem umgekehrt gerichteten Bewegungsvektor des Flugzeuges in Bezug auf das Aufwindfeld entspricht, und der Profilsehne.

Es gehört deshalb auch zu den elementaren Grundsätzen des Gebirgsfluges, dass die Fluggeschwindigkeit und damit die Energie des Flugzeuges bei turbulenten Bedingungen und bei Annäherung an das Gelände erhöht werden muss, damit es durch Windscherungen nicht zu einem, wenn auch meist nur kurzfristigen, Strömungsabriss kommen kann. Dabei muss beachtet werden, dass das Flugzeug durch Böen oder Ruderausschläge nicht überlastet wird, so dass sich die einfach zu berechnende Manövergeschwindigkeit als optimale Geschwindigkeit anbietet. Das Flugzeug HB-HOT wies in dieser Phase, als es in die Windscherung geriet, eine wahre Fluggeschwindigkeit von ungefähr 180 km/h auf, die bei den herrschenden Bedingungen rund 55 km/h oder 44 % über der Abrissgeschwindigkeit lag. Eine solche Geschwindigkeitsreserve ist bei der im Gebirge üblichen Turbulenz zu gering.
