# **Schlussbericht Nr. 2370 der Schweizerischen Sicherheitsuntersuchungsstelle SUST**

über den Unfall des Verkehrsflugzeuges  
Junkers Ju 52/3m g4e, HB-HOT,

betrieben durch Ju-Air,

vom 4. August 2018

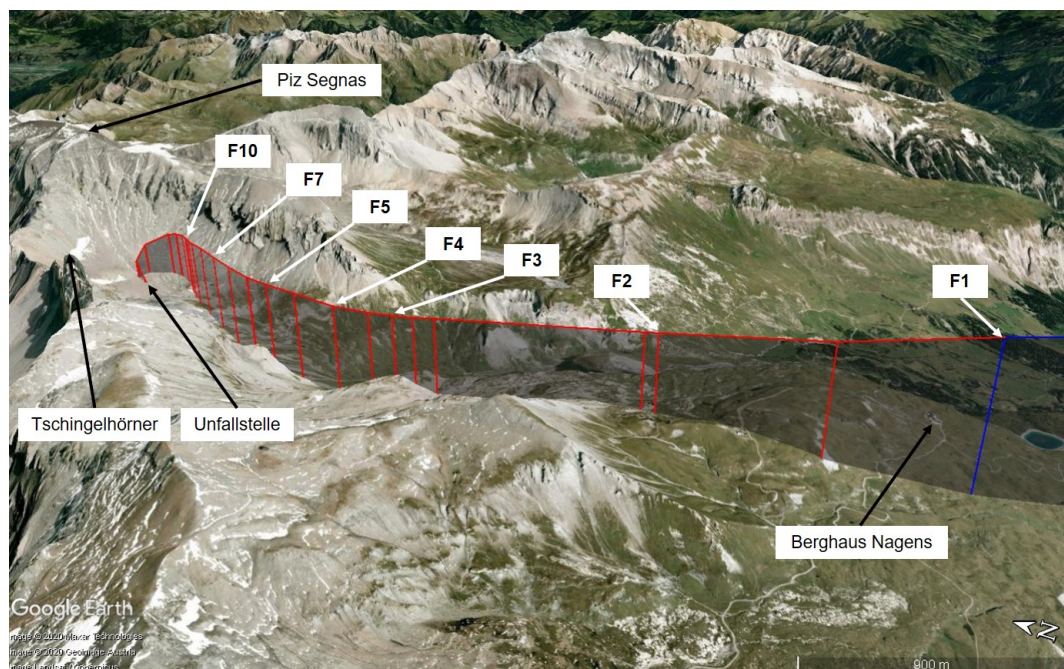
**Abbildung 2:** Rekonstruierter Flugweg der HB-HOT (rot) vom 4. August 2018 ab dem Berghaus Nagens bis zur Unfallstelle, dargestellt in Google Earth. Punkt F1 stellt den ersten von insgesamt 29 fotogrammetrisch ermittelten Punkten dar. Die Flughöhe beim Punkt F1 betrug 2833 m/M.

Gegen den Punkt F3 hin sank das Flugzeug leicht ab und die Geschwindigkeit über Grund vergrösserte sich für kurze Zeit um rund 65 km/h auf gegen 200 km/h. Der Längslagewinkel<sup>3</sup> lag während dieser Zeit bei 5 bis 7 Grad. Gegen Ende dieser Phase, kurz vor dem Punkt F4, nahm der Flugbahnwinkel<sup>4</sup> von - 3 auf etwa - 1 Grad ab und die Drehzahl der drei Motoren reduzierte sich dabei stetig um je ungefähr 20 Umdrehungen pro Minute. Beim Punkt F4 befand sich das Flugzeug auf einer Höhe von 2742 m/M.

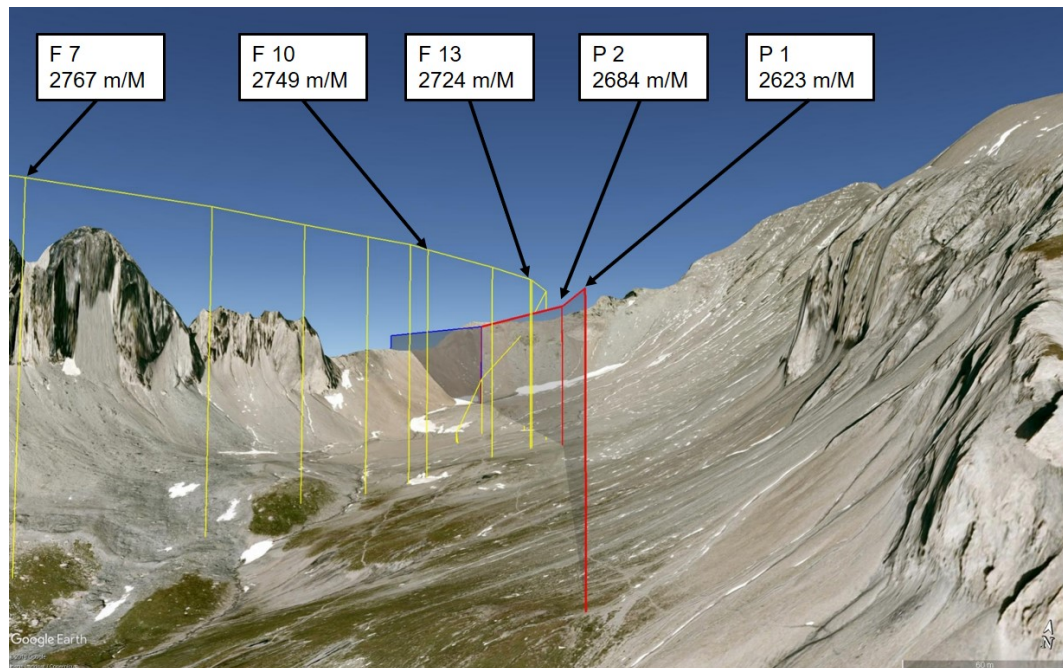
Am 6. Juli 2013 flog Pilot B als Kommandant zusammen mit Pilot A, der damals noch als Copilot tätig war, mit dem Schwesterflugzeug HB-HOP im Steigflug in ähnlicher Weise wie auf dem Unfallflug in den Talkessel südwestlich des Piz Segnas ein und überflog die Krete des Segnespasses in rund 30 m über Grund (vgl. Abbildung 9).

**Abbildung 9:** Vergleich der rekonstruierten Flugwege vom 6. Juli 2013 (rot, Punkte bezeichnet mit P), Flugwegverlängerung (blau) mit dem Unfallflug vom 4. August 2018 (gelb, Punkte bezeichnet mit F). Dargestellt in Google Earth.

Auf diesem Flug wäre eine Umkehrkurve oder ein alternativer Flugweg im nördlichen Teil des Talkessels südwestlich des Piz Segnas nicht möglich gewesen.

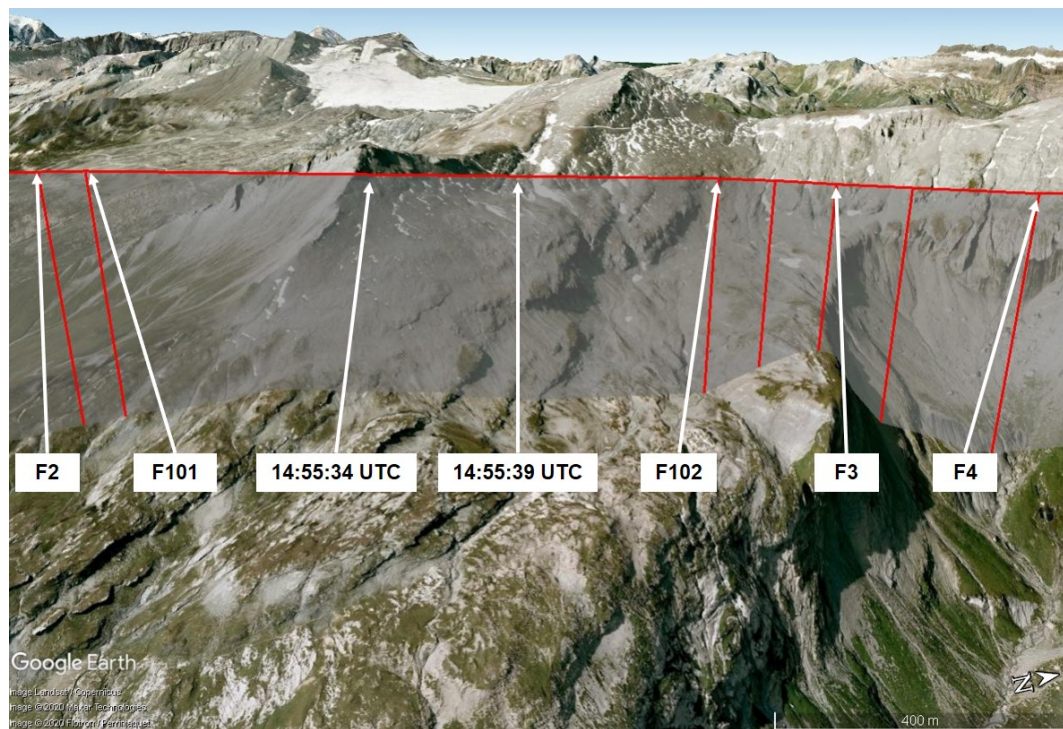
schen den beiden Videoaufzeichnungen aus dem Passagierraum der HB-HOT besteht eine zeitliche Lücke. Die erste Videoaufzeichnung endet kurz nach Punkt F101 und die zweite beginnt bei Punkt F102 (vgl. Abbildung 13).

In der Aufzeichnungslücke zwischen Punkt F101 und F102 wurden Radardaten vom Transponder der HB-HOT empfangen. Der Transponder mit Mode-S übermittelte nebst den anderen üblichen Daten zwei Mal zu bekannten Zeitpunkten präzise Daten des mit dem Transponder gekoppelten GPS-Gerätes. Übermittelt wurde der rechtweisende Kurs über Grund (*True Track* – TT) und die GPS-Geschwindigkeit gegenüber Grund (*Ground Speed* – GS). Die übermittelte Flughöhe wurde von der Drucksonde des Transponders generiert. Die GPS-Position selbst wurde nicht übermittelt. Eine geometrisch ungünstig gelegene Radarstation zeichnete die Position des Flugzeuges bei der Übermittlung dieser beiden Datenpakete auf. Die Position konnte aber aufgrund ihrer unzureichenden Genauigkeit nicht verwendet werden. Die übermittelten Werte bezüglich Zeit, TT und GS sind hingegen genau und wurden deshalb beigezogen. Es stehen somit in diesem Bereich zwei zusätzliche Datenpakete mit Zeitpunkt, TT und GS zur Verfügung:

**Abbildung 13:** Fotogrammetrisch rekonstruierter Flugweg der HB-HOT vom 4. August 2018 (rot) zwischen Punkt F2 und F4, dargestellt in Google Earth. Die beiden zusätzlichen Datenpakete um 14:55:34 UTC und 14:55:39 UTC wurden vom Transponder übermittelt.

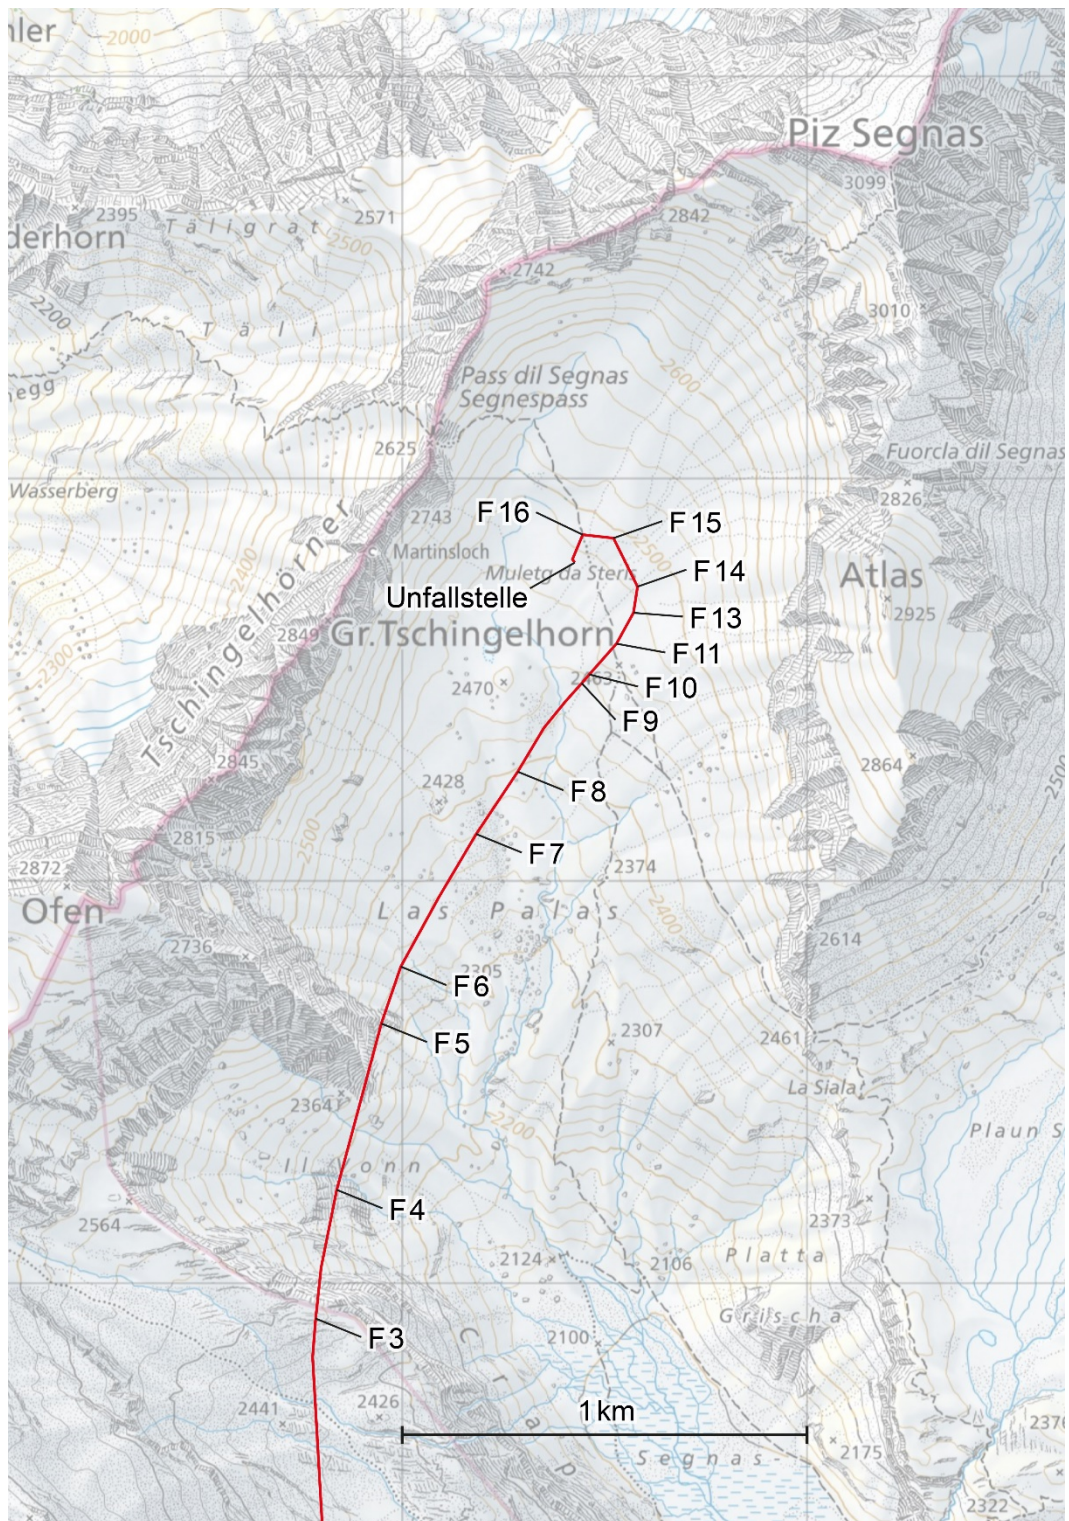
Um 16:56:02 Uhr, kurz nach dem Punkt F4, wurde die Drehzahl der drei Motoren um je ungefähr 40 Umdrehungen pro Minute erhöht. Um 16:56:09 Uhr flog die HB-HOT auf einer Höhe von 2755 m/M in den Talkessel südwestlich des Piz Segnas ein (Punkt F5, vgl. auch Abbildung 14) und befand sich damit rund 130 m höher als der Segnespass. Die Flugbesatzung steuerte in der Folge das Flugzeug annähernd in der Talmitte auf einem nord-nordöstlichen Kurs. Die HB-HOT stieg in dieser Phase leicht, der Flugbahnwinkel betrug ungefähr 2 Grad und der Längslagewinkel blieb weiterhin bei 5 bis 7 Grad. Um 16:56:17 Uhr erreichte das Flugzeug beim Punkt F7 eine Höhe von 2767 m/M und befand sich damit rund 140 m höher als der Segnespass.

**Abbildung 14:** Rekonstruierter Flugweg der HB-HOT vom 4. August 2018 (rot) ab Punkt F3 bis zur Unfallstelle. Quelle der Basiskarte: Bundesamt für Landestopografie.

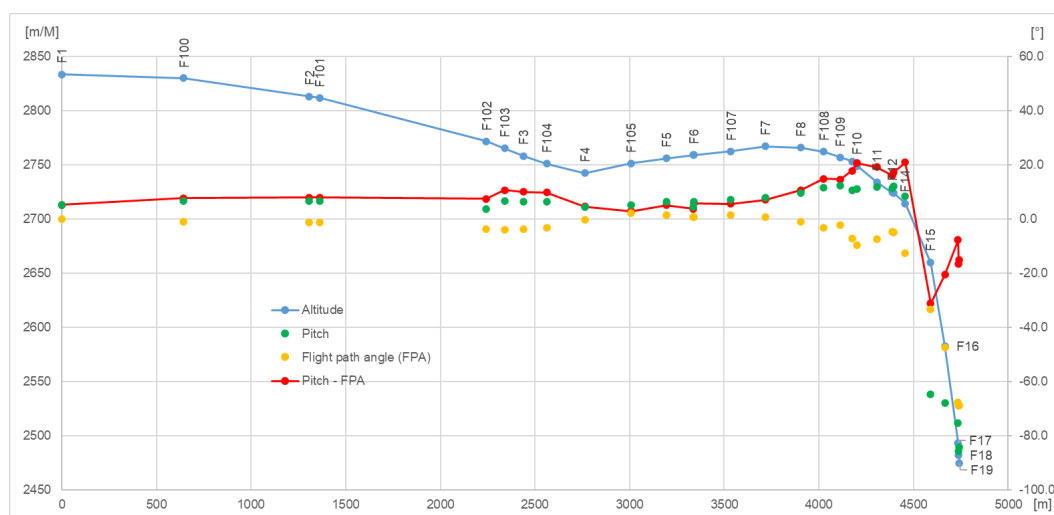
In Abbildung 15 sind Flughöhe, Längslagewinkel (*pitch*) sowie der Flugbahnwinkel (*flight path angle*) und die Differenz zwischen diesen Winkeln dargestellt.

**Abbildung 15:** Flughöhe (*altitude*), Längslagewinkel (*pitch*) und Flugbahnwinkel (*flight path angle* – FPA) in Funktion des horizontalen, zurückgelegten Weges. Auf der linken Ordinate ist der Wert der Flughöhe, auf der rechten Ordinate sind die Werte der Winkelgrößen angegeben.

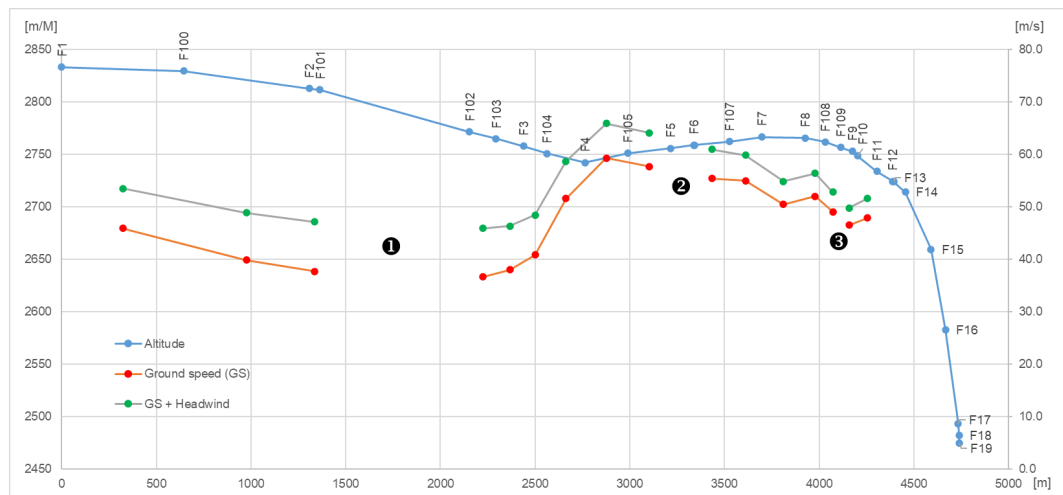
Aus Abbildung 17 geht der errechnete Verlauf der Geschwindigkeit des Flugzeuges über Grund (*Ground Speed* – GS) hervor. Dabei wurden auch die drei empfangenen Werte der GS aus dem Transponder der HB-HOT berücksichtigt.

**Abbildung 17:** *Altitude, errechnete ground speed und ground speed + headwind in Funktion der horizontalen, kumulierten Distanz.*

Im Bereich ❶ (vgl. Abbildung 17), in dem die Kurvenverläufe der Geschwindigkeit über Grund unterbrochen sind, konnte keine Zeitdifferenz und somit auch keine *ground speed* berechnet werden, da die Datenpunkte aufgrund von zwei verschiedenen, nicht zusammenhängenden Videoquellen ermittelt wurden. Bei den weiteren Verbindungslücken (Bereiche ❷ und ❸) existieren nicht dargestellte Punkte aus anderen Datenquellen, denen keine Laufzeit zugeordnet werden kann.

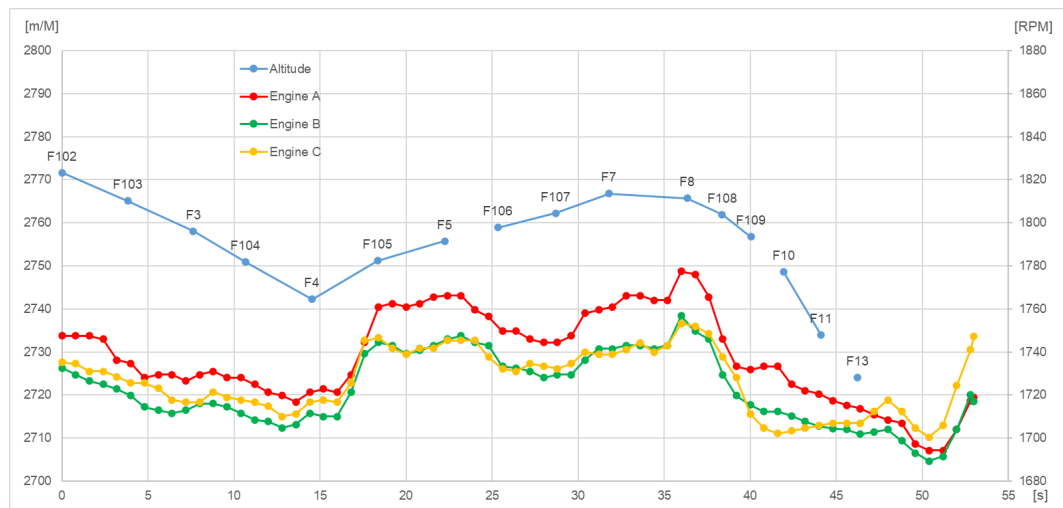
In Abbildung 18 ist der Verlauf der Drehzahlen der drei Motoren anhand der Videolaufzeit dargestellt. Es konnte keine Zuordnung der Drehzahlen der Motoren A, B und C (*Engine A, B, C*) zur Position der Motoren (Links, Mitte, Rechts) gemacht werden.

**Abbildung 18:** Flughöhe (*altitude*) und Drehzahl der drei Motoren in Funktion der Video-  
laufzeit.

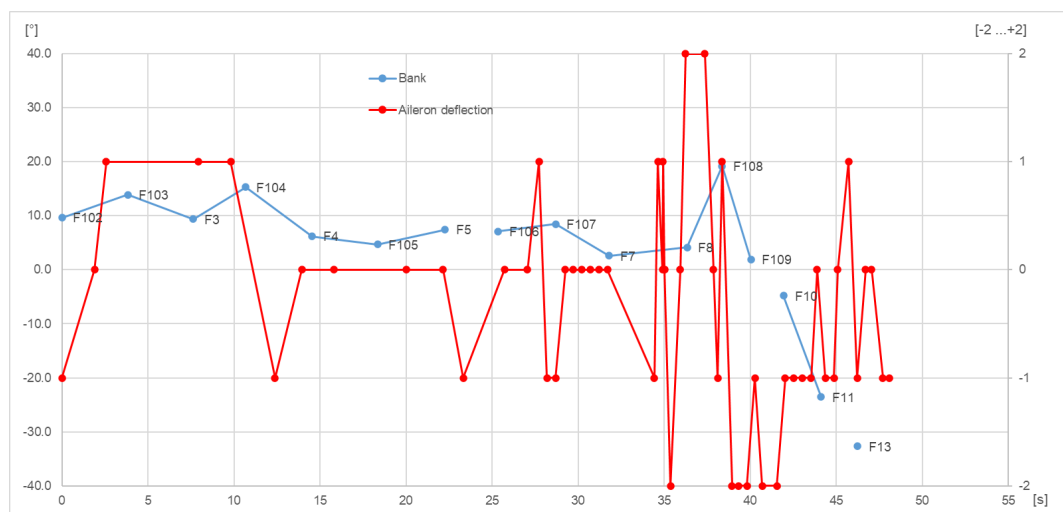
**Abbildung 20:** Querlage (*bank*) und Querruderausschlag (*aileron deflection*) in Funktion der Videolaufzeit. Positive Gradangaben auf der linken Ordinate bedeuten eine Querlage nach rechts bzw. Querruderausschläge für eine Rechtskurve. Die Querlagewinkel (*bank angle*) wurden fotogrammetrisch bestimmt.

Die Querruderausschläge wurden auf Basis einer Videoaufnahme, aufgenommen aus dem Flugzeuginnenraum, qualitativ mit Werten von - 2, - 1, 0, + 1 und + 2 bewertet (Abbildung 20, rechte Ordinate). Positive Werte bedeuten einen Querruderausschlag für eine Rollbewegung in Flugrichtung gesehen im Urzeigersinn, d.h. für eine Rechtskurve. Negative Werte bedeuten sinngemäss Querruderausschläge für eine Linkskurve und Nullwerte eine neutrale Querruderlage.
